Linee di indirizzo metodologiche e tecniche per la ricostruzione del patrimonio culturale danneggiato dal sisma del 24 agosto 2016 e seguenti

Gruppo di lavoro per la formulazione di linee di indirizzo metodologiche e tecniche per la ricostruzione del patrimonio culturale danneggiato dal sisma del 24 agosto 2016 (DDG del 30.11.2016 - Rep. 651)¹

Roma, 6.6.2017

Prima ricerca/rapporto sul comportamento ai sismi 2016 e sul danno ulteriore subito da edifici storici già consolidati nell'Umbria e nelle Marche dopo i terremoti del 1979 e 1997. Primi spunti per l'indirizzo degli ulteriori interventi di riparazione/miglioramento e di approfondimenti scientifici

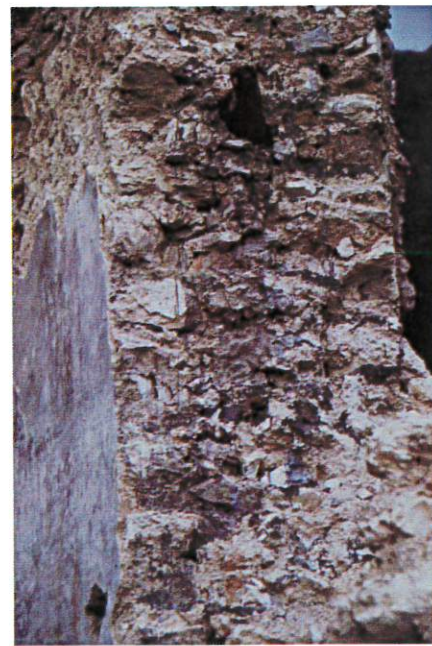
Si sono riscontrate iniezioni collegate a perforazioni armate anche nel campanile a vela della chiesa di S. Maria la Bianca ad Ancarano di Norcia. Il blocco che costituiva una delle pile murarie della vela, smontato e riportato a terra, è rimasto integro anche per effetto delle perforazioni armate e iniettate, visibili sulle superfici. Nelle sezioni murarie si osservano singole cavità o fratture parzialmente riempite dal cemento ad alta resistenza che era stato iniettato; tuttavia la loro presenza è sporadica e, soprattutto, non ha alcun effetto sulla malta presente nei giunti tra gli elementi in pietra o laterizio, in quanto non riesce a penetrarvi. Tale malta, oltre che di modesta consistenza (impasto terroso) è pressoché priva di adesione alle superfici della pietra o dei laterizi, che dunque si staccano o scorrono con facilità.

Effetti di iniezioni cementizie (in questo caso non armate) sono stati sporadicamente osservati anche nella chiesa di S. Andrea a Campi, Norcia. Le iniezioni si sono distribuite in modo irregolare, e non sembrano aver inciso significativamente sui legami adesivi-coesivi delle zone trattate. La chiesa è in larga parte crollata.

Figure 6-7 Sezioni murarie con fluidi cementizi iniettati. A sin., blocco del campanile di S. Maria la Bianca ad Ancarano (TE), a destra, sezione del muro della chiesa di S. Andrea, Campi, Norcia (PG).

A rendere problematico l'intervento di consolidamento attraverso iniezioni (siano esse di boiaccia cementizia o di calce idraulica), le sezioni murarie appaiono ben riempite con la malta già descritta, di modesta resistenza mista ad elementi lapidei. e, fino all'apertura di lesione da separazione. Non offrono varchi idonei, se non in corrispondenza delle lesioni, alla diffusa penetrazione di fluidi, e quindi vanno **considerate non iniettabili (o difficilmente iniettabili)**, quanto meno con fluidi a solo riempimento di vuoti.

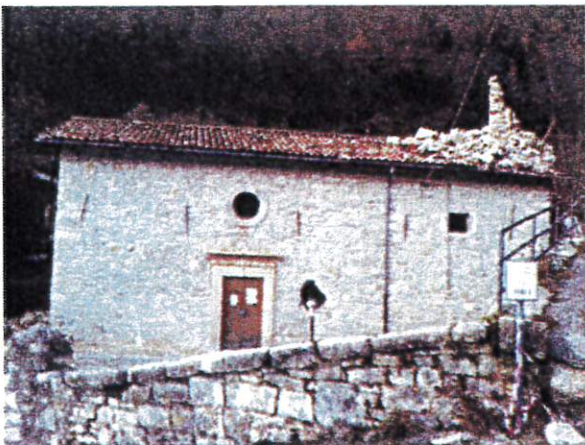
Figura 17 Chiesa di S. Pietro a Vallinfante (MC). La presenza dei tiranti sugli archi interni ha evitato il danneggiamento delle pareti laterali della navata.

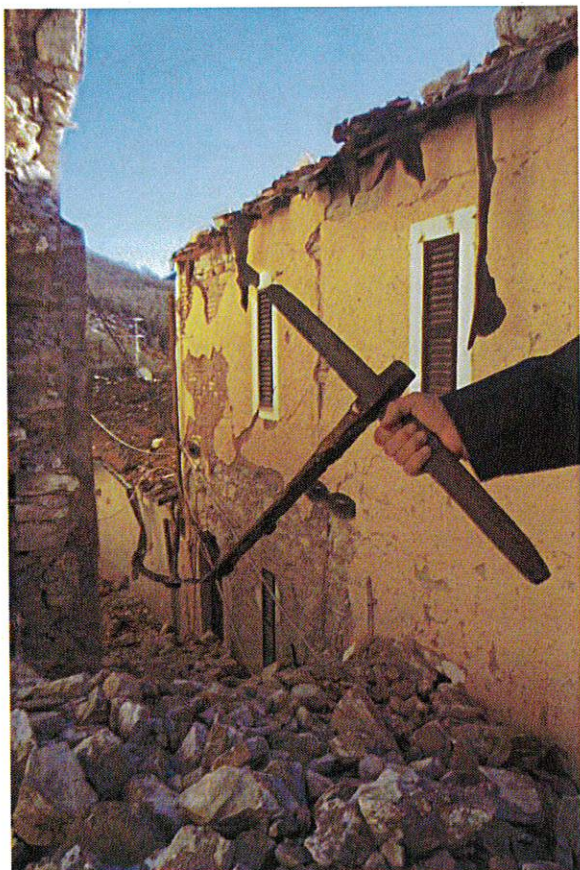
Si è dovuto constatare che numerosi presidi chiaramente eseguiti in funzione antisismica durante fasi di ricostruzione o riparazione del passato, sia nella zona umbra che in quella marchigiana, e che pure hanno avuto piena efficacia nei tempi successivi alla realizzazione, sono ora divenuti inefficaci. In particolare, i "radiciamenti lignei" interni alla muratura con capochiave metallico esterno risultano in gran parte disattivati per il marcimento totale o parziale della componente lignea. Questa, inoltre, lasciando un vano longitudinale nella zona mediana della muratura, tende a favorire la separazione dei paramenti murari.

Figura 18 Capochiave metallico separato dal radiciamento ligneo tra le macerie del campanile di S. Stefano a Castelsantangelo sul Nera

Va rilevato che, anche se alcuni presidi di questa natura mantengono certamente la loro efficacia, non risulta possibile verificarla se non a mezzo di prove di estrazione del capochiave; in ogni caso, non è possibile far affidamento sulla loro efficienza, e dunque la loro funzione deve essere sostituita da altri presidi equivalenti in grado di svolgerla.

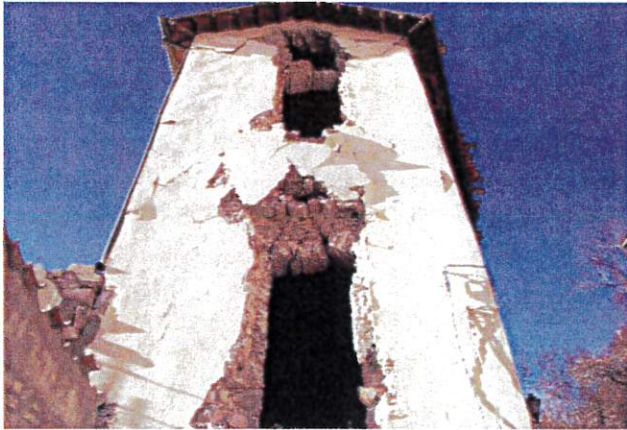
Si è constatata la diffusa tendenza alla separazione e al crollo indipendente delle mostre e dei contorni in pietra di aperture. In alcuni casi (soprattutto a Visso e a Castelsantangelo sul Nera) la caduta di buona parte degli elementi architettonici in pietra della facciata, ha costituito il primo e sovente l'unico crollo parziale. Questo comportamento sfavorevole va contrastato per un duplice motivo: la perdita dei contorni in pietra amplia notevolmente il vano murario in corrispondenza delle aperture, e lascia privo di architrave il foro e di confinamento la muratura, favorendo l'innescò di crolli sistematici. Vanno perciò studiati specifici sistemi di ancoraggio, laterale o interno, tra muratura e elementi lapidei di aperture, ad evitarne il crollo separato e consentire loro di meglio svolgere la funzione di confinamento collaborante.

Figure 19-20 Palazzo Terenzi a Castelsantangelo sul Nera. Il fronte dopo la caduta dei contorni in pietra e gli elementi lapidei a terra.

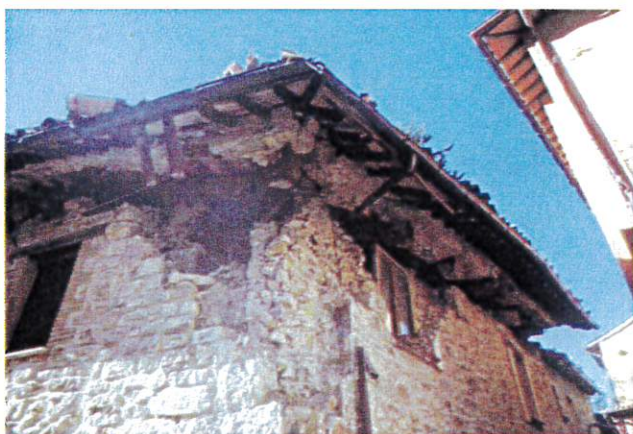
Solo in pochi casi sono stati osservati comportamenti dovuti a orditure del tetto divenute spingenti in fase sismica e non adeguatamente compensate. Si tratta tuttavia di una condizione da evitare con gli opportuni accorgimenti.

Figura 21 Comportamento di tetto con orditura a puntoni lignei a spinta non compensata. Visso (MC).

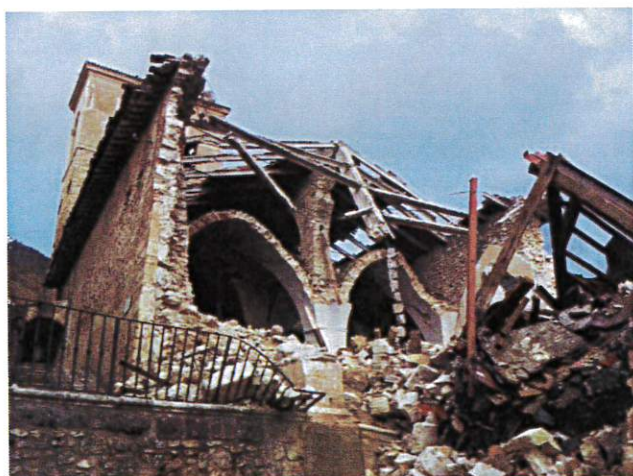
Nella maggior parte dei casi hanno manifestato un comportamento sfavorevole. Le difficoltà di collegamento tra gli elementi e l'impalcato, spesso costituito da tavelloni laterizi con o senza caldane di ripartizione, ha indotto sovente un comportamento rigido-fragile, che è giunto rapidamente al crollo una volta perduti anche parzialmente gli appoggi o intaccata localmente la struttura. L'effetto punzonante delle travi inclinate ha favorito il danno alle murature di appoggio. L'assenza di armature trasversali, nel caso non vi fossero solette armate, ha reso molto vulnerabili tali strutture, vedi in particolare i gravissimi crolli della chiesa di S. Andrea a Campi di Norcia e dell'intera copertura di S. Maria Argentea a Norcia.

Figura 23 Chiesa di S. Andrea a Campi di Norcia, con copertura a travi Varese e tavellonato, poggiati su trave di colmo in calcestruzzo e cordolo cementizio perimetrale

Si ritiene di raccomandare, ove possibile, la sostituzione di tali strutture di copertura con strutture lignee (travi e tavolato) di tipo tradizionale, opportunamente fissate tra di loro e al perimetro murario, per la loro maggior leggerezza ed elasticità, e per la possibilità di realizzare impalcati con caratteristiche di relativa rigidità nel piano e di deformabilità elastica fuori piano.

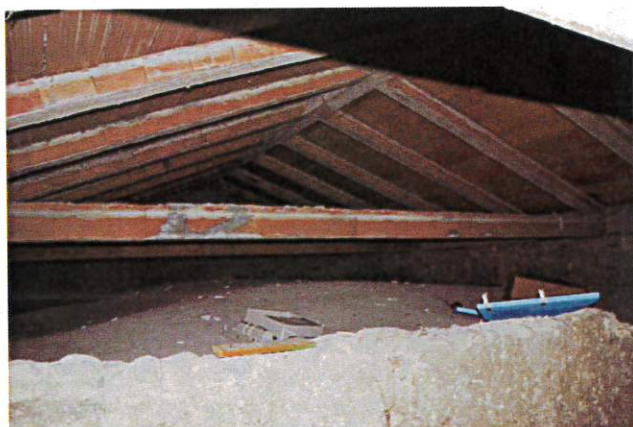
Figura 24 Sottotetto della chiesa di S. Maria Argentea a Norcia, con solai in laterocemento (Foto P. Berti, Mibact).
